UBV
Umweltbüro GmbH
Vogtland

Nachweis der ? c b h U a] b U h] c b g Z Y] \ Y] h Z f · X Y b · Standort DK / HEL-Tanklager in Weischlitz, Pirkere 2

**C&S Mineralölhandel
& Logistik GmbH**

Sanierung Teilbereiche am Standort des ehemaligen Umspannwerkes] b · C Y ` g b] h z ` G W] ` Y f g h U £ Y ` %

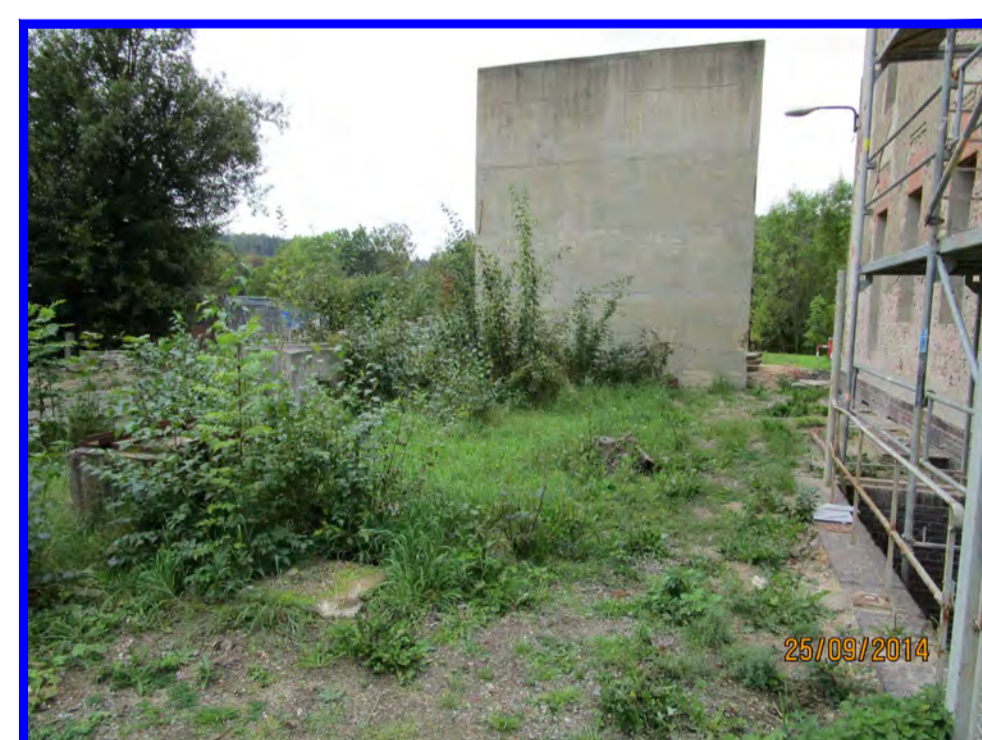
Altlastenfläche

Der geplante Sanierungsort des ehemaligen Umspannwerkes wurde auf Grundlage eines 1998 erstellten Gutachtens zur Sanierungsuntersuchung und Abfalldeklaration neu bewertet, und die derzeitigen vorhandenen Schadstoffgehalte (MKW, PAK, AOX und Schwermetalle) festzustellen.

Hierzu wurden 3 Rammkernsondierungen an den potentiellen Verdachtsstandorten bis zum Erreichen des natürlichen Lockergesteins (Auelehme) abgeteufelt.

- Ölabscheider wurde geleert, gereinigt, abgerissen und der gesonderten Entsorgung auf Nachweis zugeführt
- ausgekofferte Bodenabschnitte wurden ihrer Deklaration nach der Entsorgung auf Nachweis zugeführt
- auf Grundlage der Analyseergebnisse aus der Sohlbeprobung wurde der jeweilige Teilabschnitt freigegeben
- Auffüllen mit unbelasteten Material in stufenweisem Aufbau

- Sanierung wurde Ende Oktober mit dem Ergebnis der Altlastenfreiheit abgeschlossen
- Flurstück kann aus dem SALKA entlassen werden, da alle erforderlichen Parameter im Toleranzbereich liegen
- abschließender Plattendrucktest soll die Belastbarkeit des Bodens bestätigen

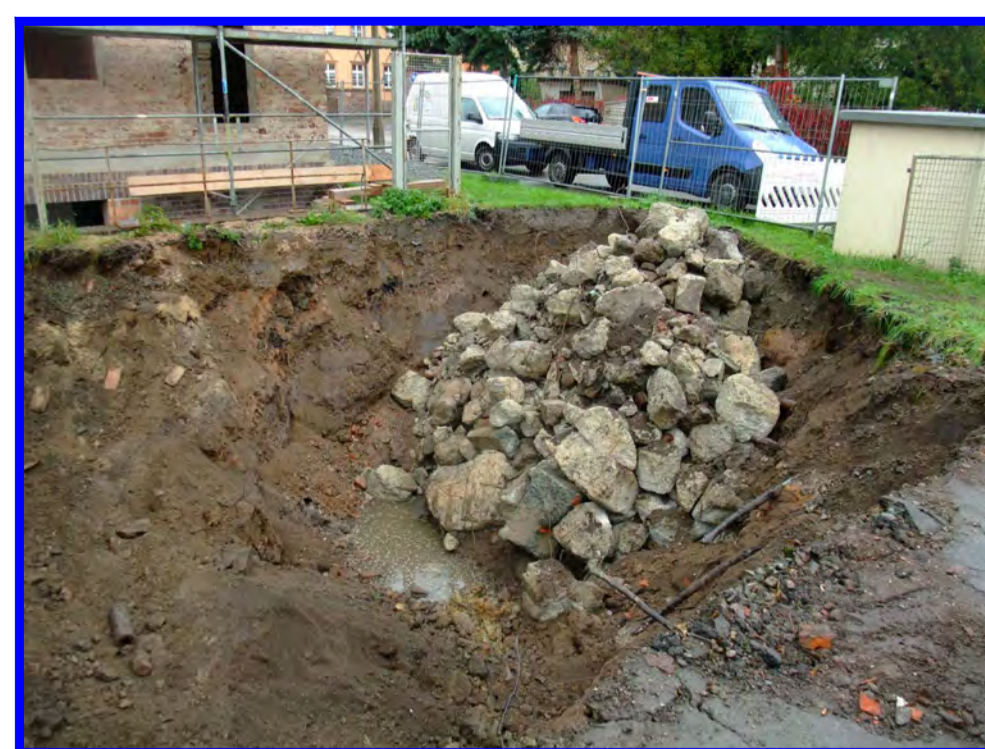
Grube

- Beginnend mit der Probenahme und anschließender Analyse einer Lärmschutzwand erfolgte deren Abriss
- Baubegleitend wurde die belastete Fläche in drei Stufen ausgekoffert (vergleichend zu den Rammkernsondierungen), Bodenproben entnommen und nach LAGA-Richtlinie analysiert
- Am Ende jedes Teilabschnittes wurde eine Sohlbeprobung durch eine 10-Punkt Mischbeprobung mit anschließender Analytik nach BbodSchV Anhang 2, Tabelle 1.3 durchgeführt
- Nach positiver Analyse konnte das Material aus dem Betonwandabriss in dieser Teilabschnitt 1 eingebaut werden
- Nach der Bewertung der Analyseergebnisse erfolgte die Freigabe zum Verfüllen des Bauabschnittes unbelasteten Material in stufenweisem Aufbau
