Umweltbüro GmbH
Vogtland

Sanierungskonzept Altablagerung "Kalksteinbruch" in Kloschwitz

Entsorgungsverband Vogtland

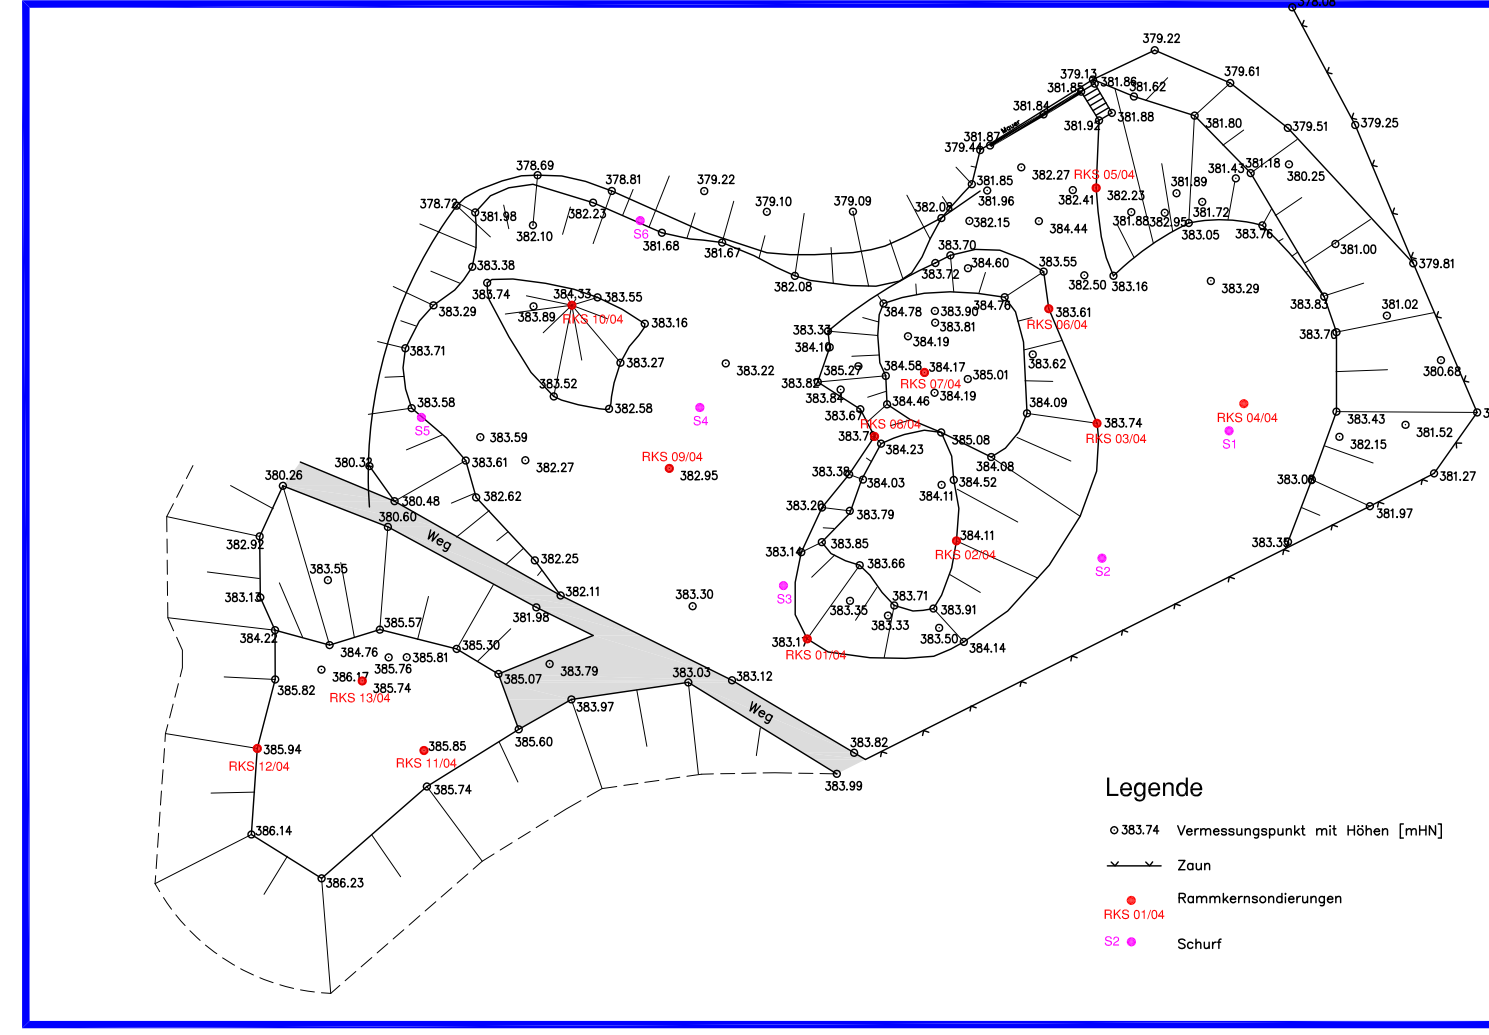
Ist-Zustand

- ehemaliger Steinbruch, wurde in den 50er Jahren des vorigen Jahrhunderts in Betrieb genommen
- Später Übungsplatz der NVA, auf dem mit Munition umgegangen wurde (von ca. 1984-1991)
- danach erfolgte vermutlich eine Oberflächenabdeckung von ca. 1 Mächtigkeit

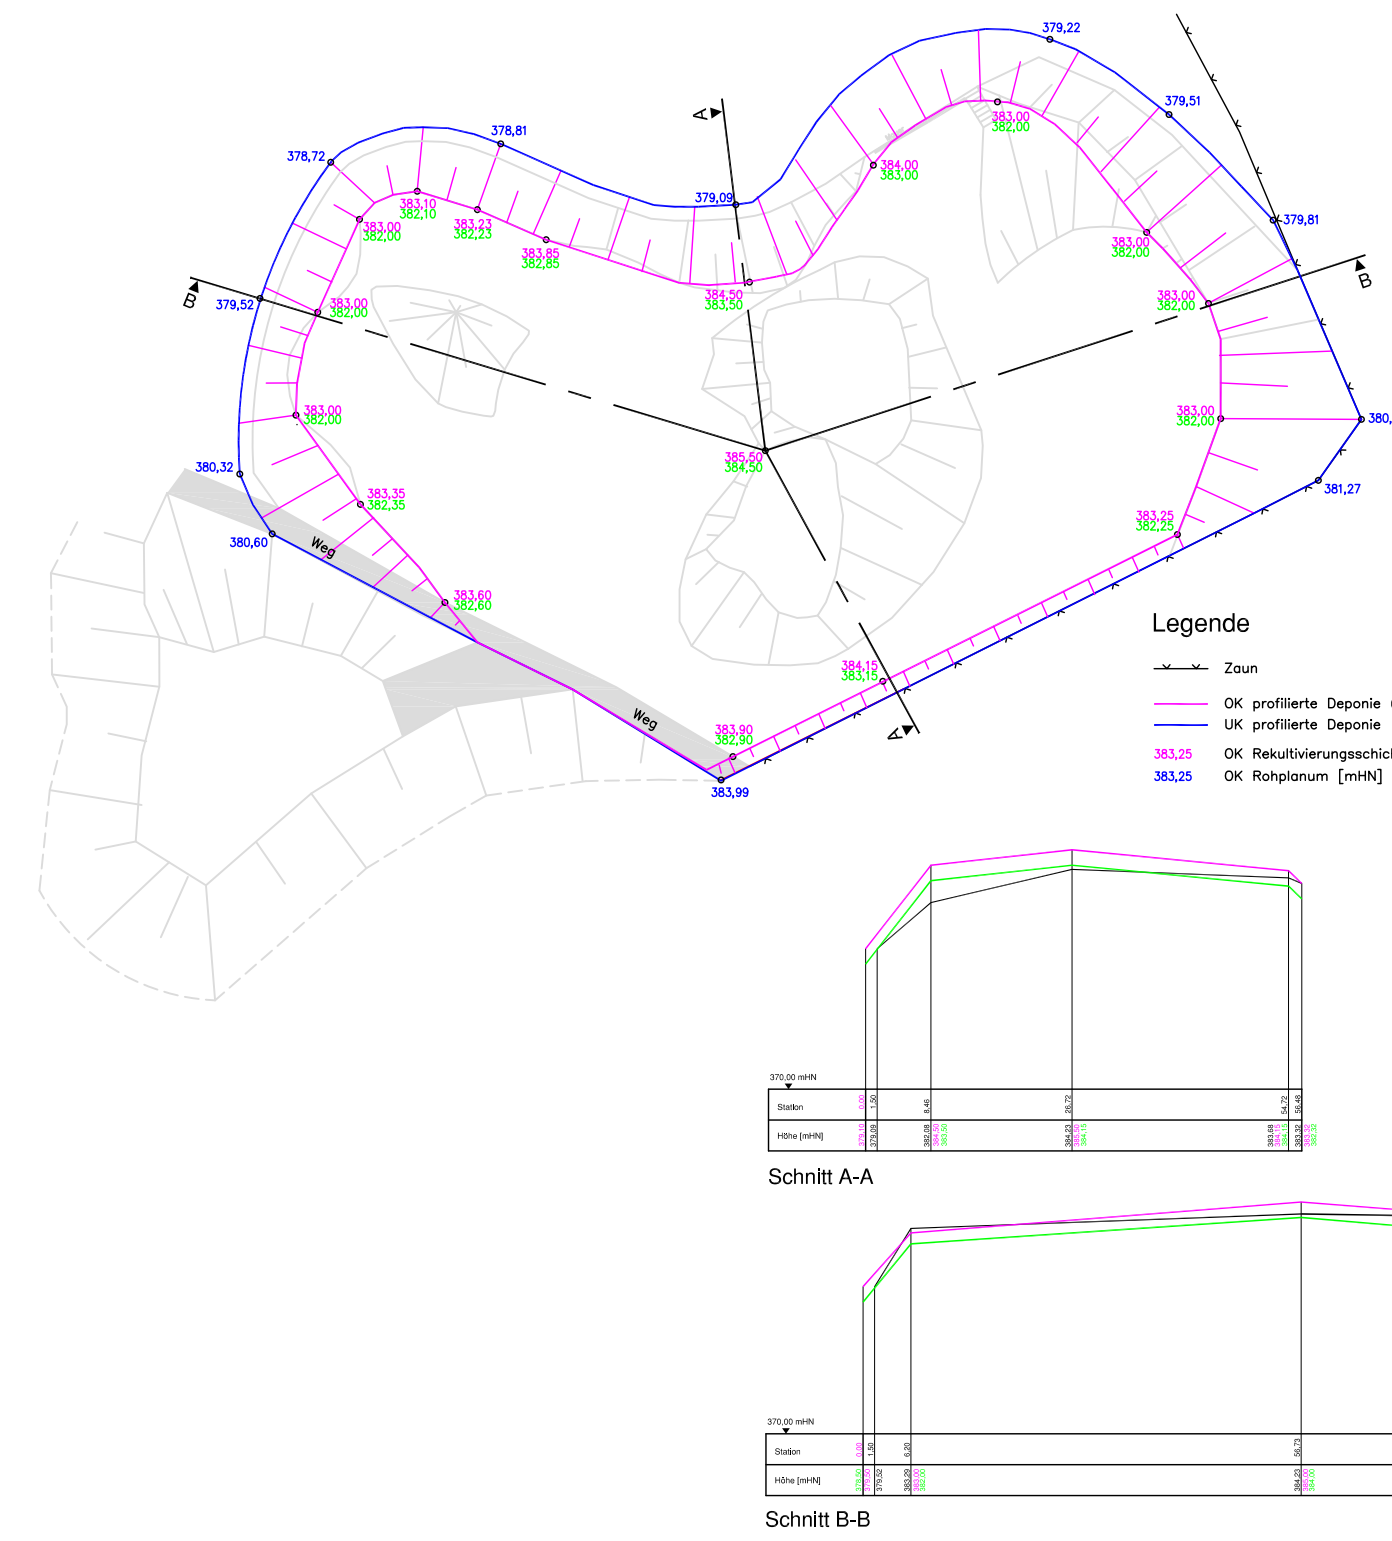
geplante Rekultivierung

- Roden der Bäume u. Sträucher
- Abschieben eines Teiles der Abdeckmassen
- Aufbereitung der abgeschobenen Massen durch Klassierung, Trennung von rekultivierungsfähigem und nichtrekultivierungsfähigem Material
- Profilierung der Böschungen
- Einbau von nichtrekultivierungsfähigen Massen an den Böschungen
- Profilierung der Deponieoberfläche
- Aufbringen einer 1 m mächtigen Rekultivierungsschicht
- Aufbringen einer Rasenansaat und Begrünung mit Bäumen und Sträuchern

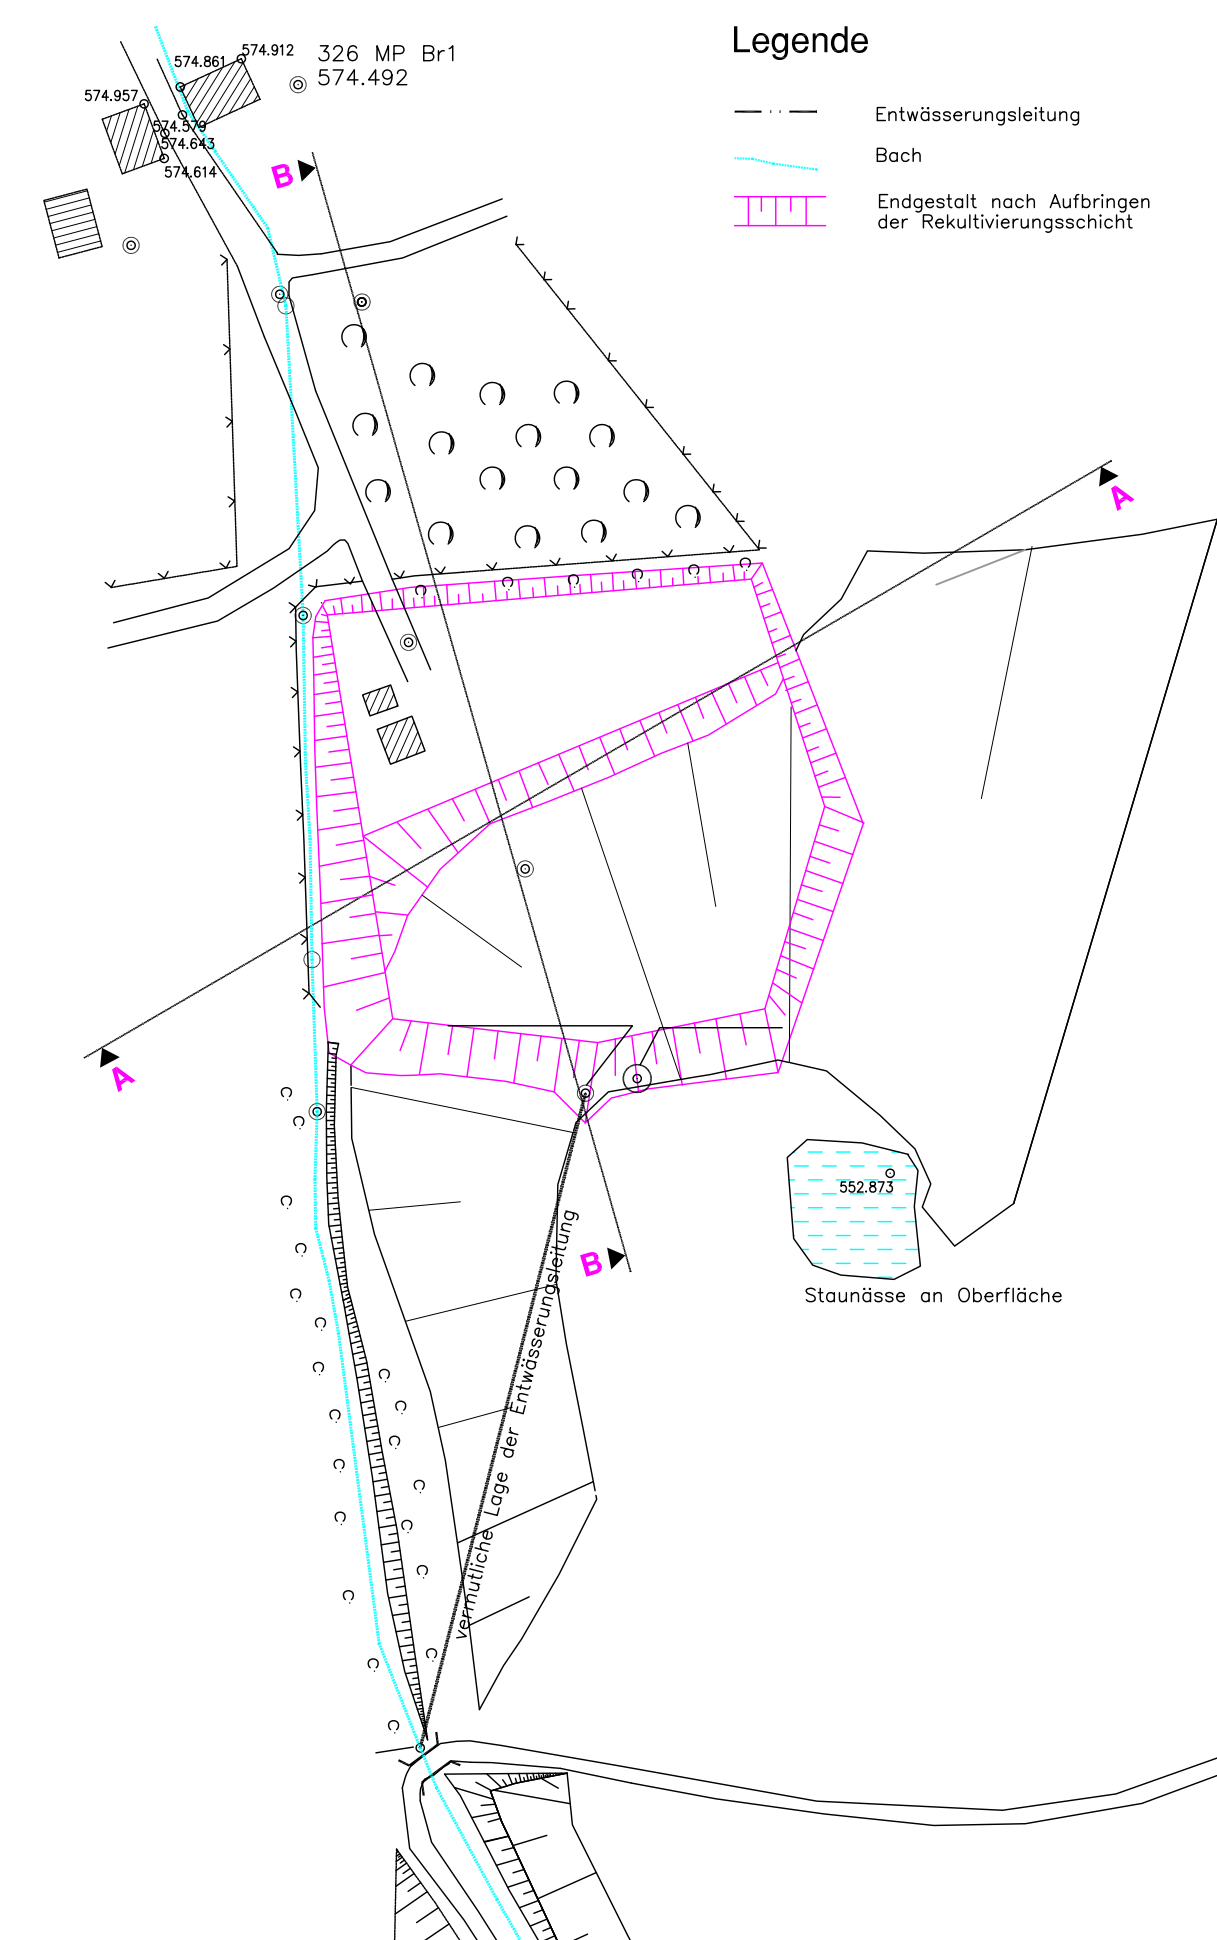
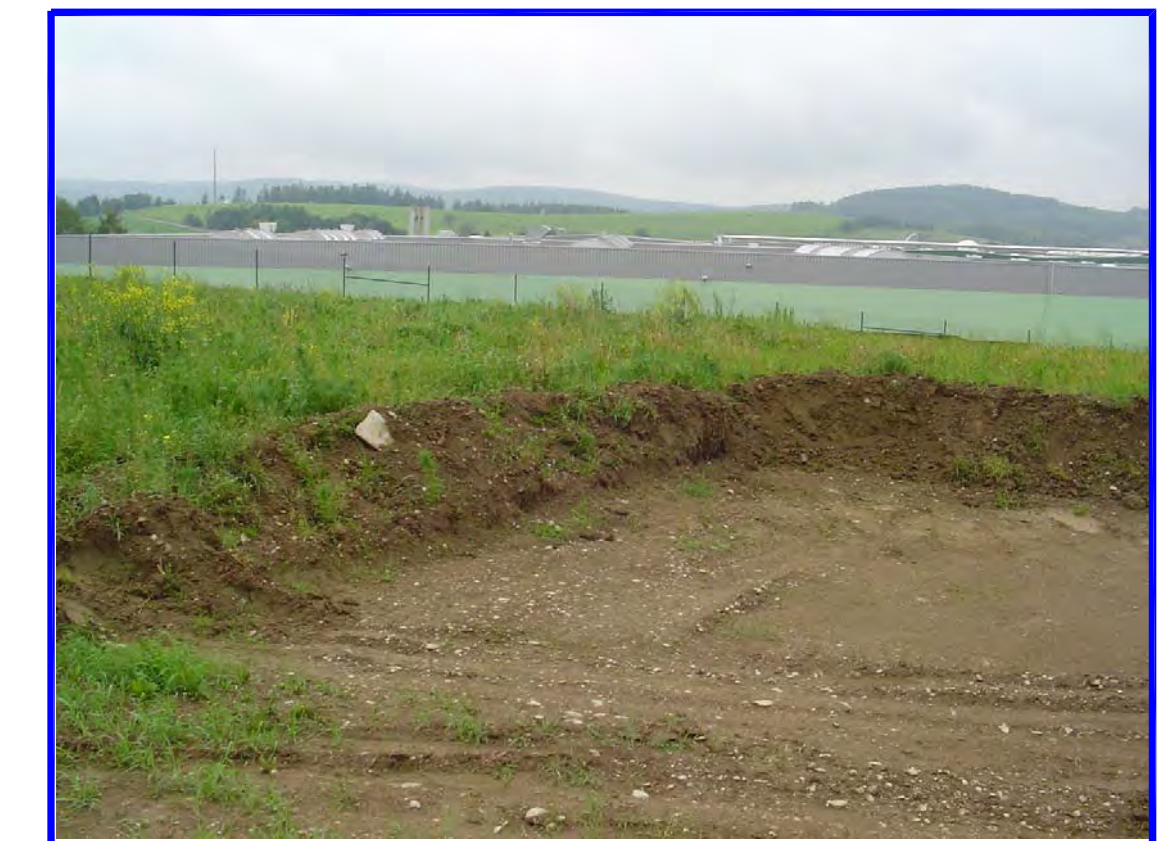
geplante Rekultivierung

Rekultivierung Deponie Schönberg

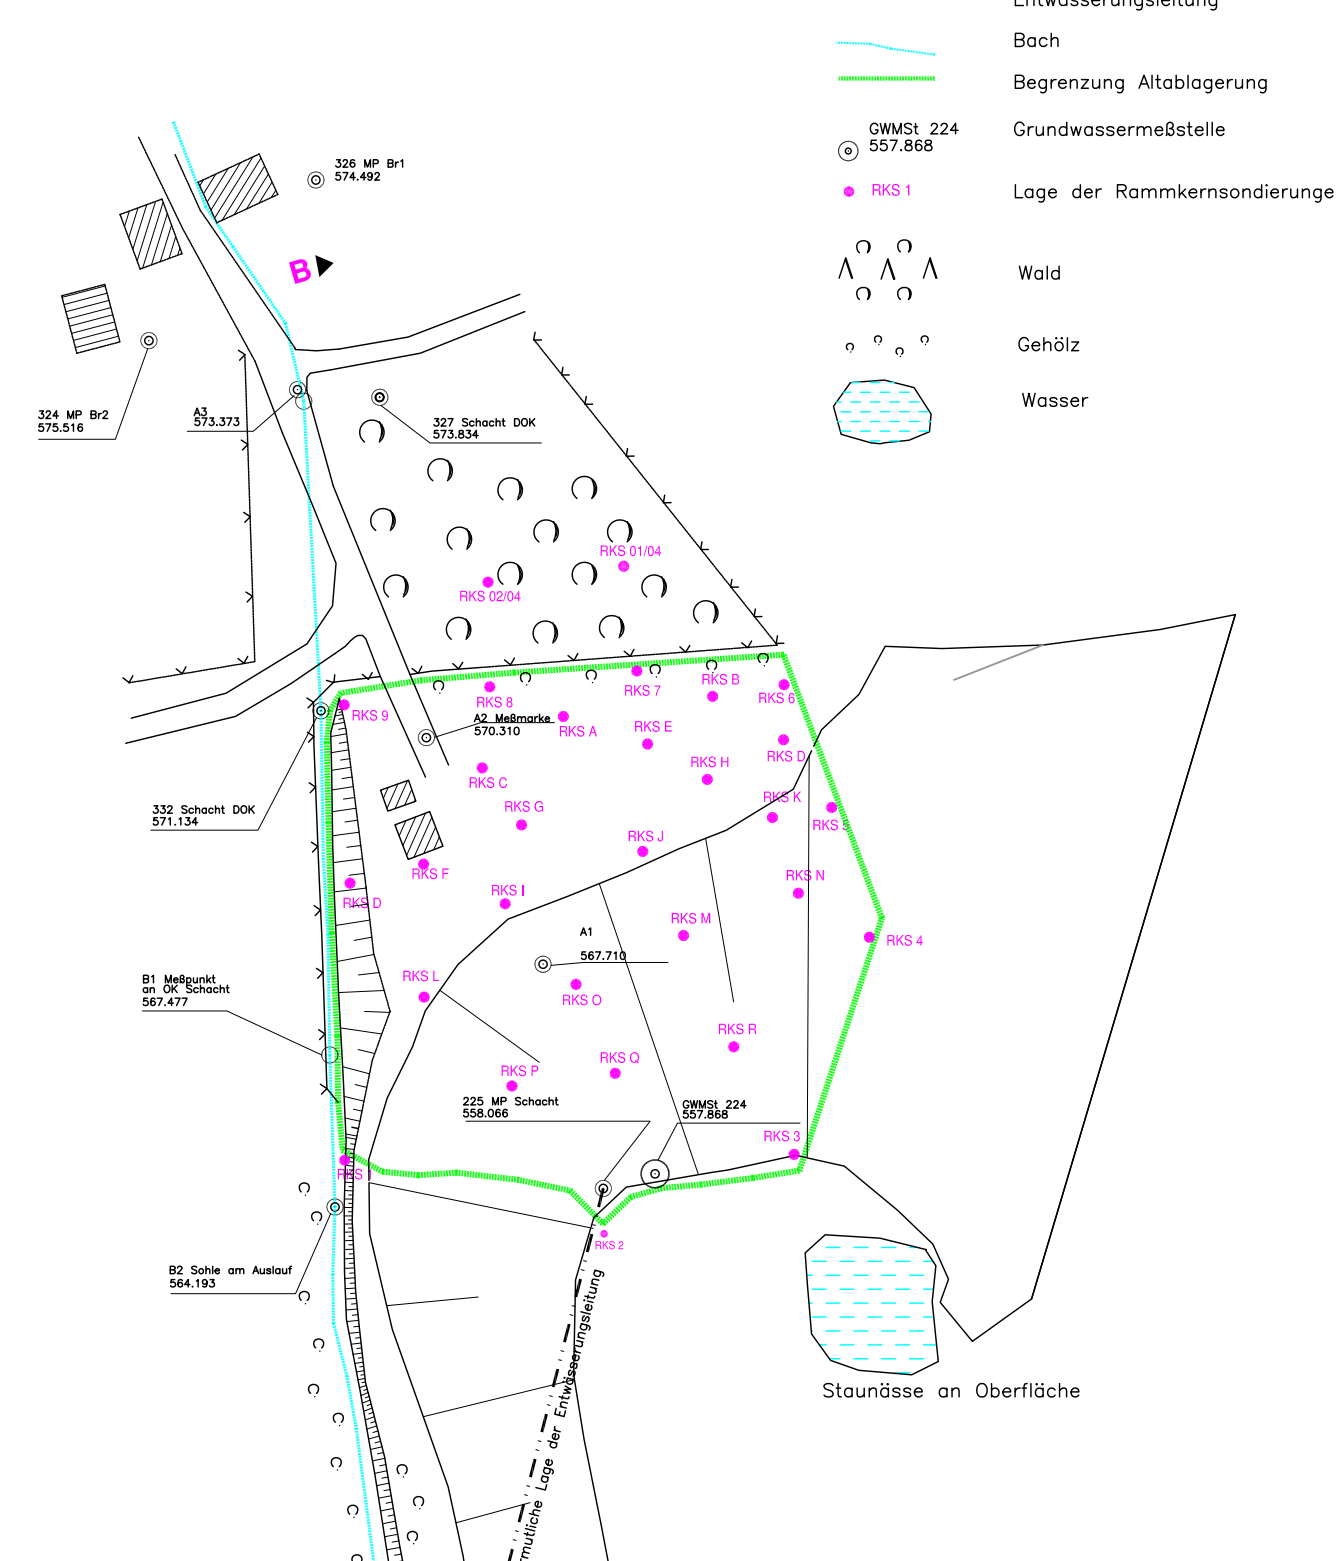
Ist-Zustand

- Bauschutt
- Hausmüll
- Schrott
- Bodenaushub
- Sperrmüll
- Grünabfall
