UBV
Umweltbüro GmbH
Vogtland

Rekultivierung Deponie Grünbach

EVV
Entsorgungsverband Vogtland

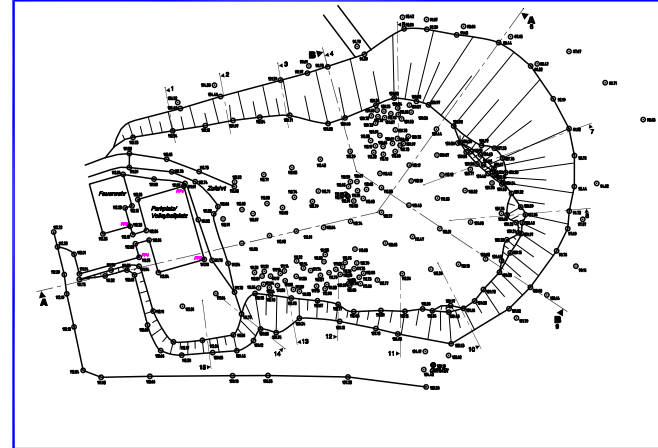
Ist-Zustand

- ▶ sehr stabile Böschungen bei 1:1,3 vorhanden
- ▶ sehr lange Böschungen (max. Höhe 20 m, bei 30 m Länge)
- ▶ Anforderung, so wenig wie notwendig Fremdmaterial aufbringen, auch für die Rekultivierung soll vorh. Material genutzt werden

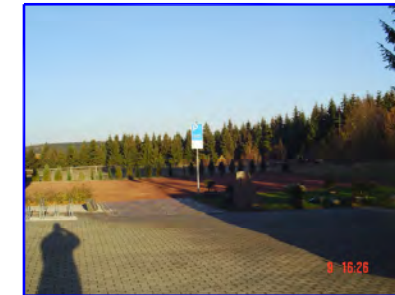
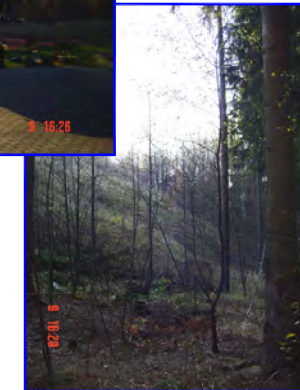
- ▶ 1. Vermessung
- ▶ 2. Standsicherheitseinschätzung
- ▶ 3. Rekultivierungsplan, Erster Planungsentwurf
- ▶ 4. Rekultivierungsplan mit Pflanzplan

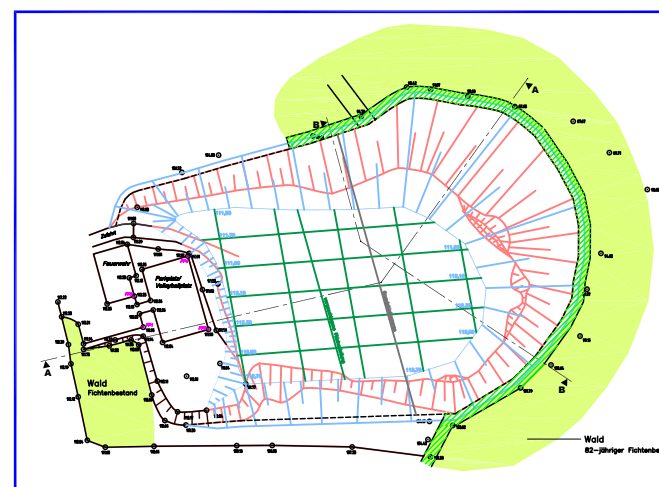
Rekultivierung

- ▶ vorderer Teil der Deponie: parkplatzähnliche Gestaltung mit Bepflanzung von Sträuchern und kleinen Bäumen
- ▶ hinterer Teil der Deponie: eine Bepflanzung mit Mischwald wird realisiert
- ▶ Böschung: Bepflanzung mit Bäumen und Sträuchern

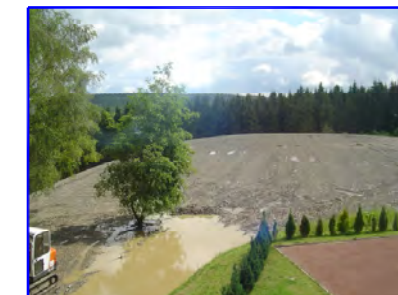
Realisierte Bauarbeiten

- ▶ Aufnahme des vorh. Abdeckmaterials, und Aufbereitung
- ▶ Abschieben der Böschung (1:2)
- ▶ Einbau Böschungsmaterial auf Aufstandsfläche
- ▶ Auftragen Rekultivierungsschicht
- ▶ Rasenansaat auf Böschung, Gestaltung der Aufstandsfläche lt. Planung
